**DUBOVÁ - OBECNÁ SKLÁDKA ODPADOV
MONITOROVANIE VPLYVU SKLÁDKY NA KVALITU
PODZEMNÝCH VÔD - ROK 2020**

Objednávateľ: **Obec Dubová**
Zhotoviteľ: **AQUA-GEO, s.r.o. Bratislava**
Zodpovedný riešiteľ: **RNDr. Martin Žitňan**
Dátum realizácie: **december 2020**
Dátum spracovania: **január 2021**
Etapa: **I. monitorovací cyklus**
Počet exemplárov: **4 (3x objednávateľ, 1x riešiteľ)**

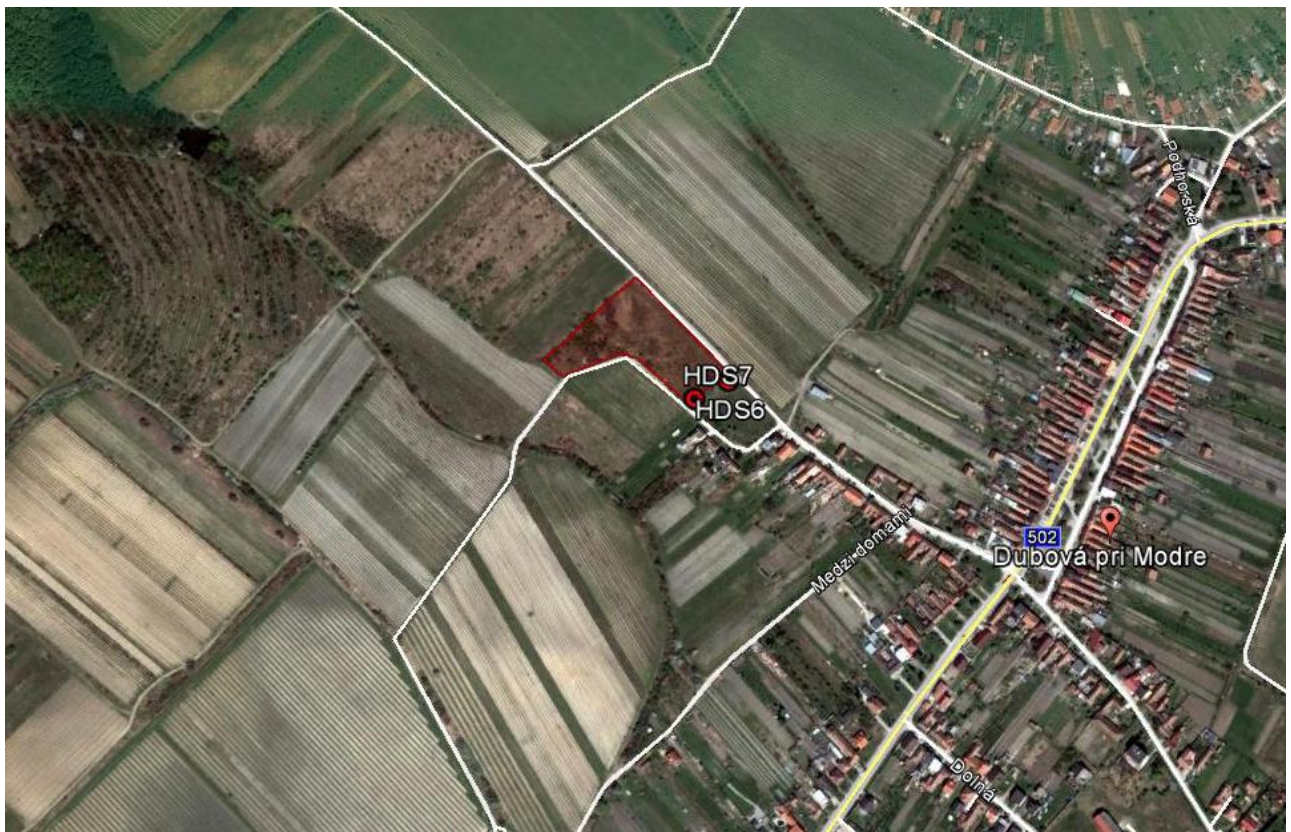
Obr. č. 1 Situácia monitorovacích objektov

- indikačné vrty s označením HDS-6 a HDS-7 sú umiestnené pod skládkou v zmysle smeru prúdenia podzemnej vody a odrážajú potenciálny vplyv skládky na prostredie
