**DUBOVÁ - OBECNÁ SKLÁDKA ODPADOV
MONITOROVANIE VPLYVU SKLÁDKY NA KVALITU
PODZEMNÝCH VÔD - ROK 2021**

Objednávateľ: **Obec Dubová**
Zhotoviteľ: **AQUA-GEO, s.r.o. Bratislava**
Zodpovedný riešiteľ: **RNDr. Martin Žitňan**
Dátum realizácie: **december 2021**
Dátum spracovania: **január 2022**
Etapa: **I. monitorovací cyklus**
Počet exemplárov: **4 (3x objednávateľ, 1x riešiteľ)**

1. Úvod

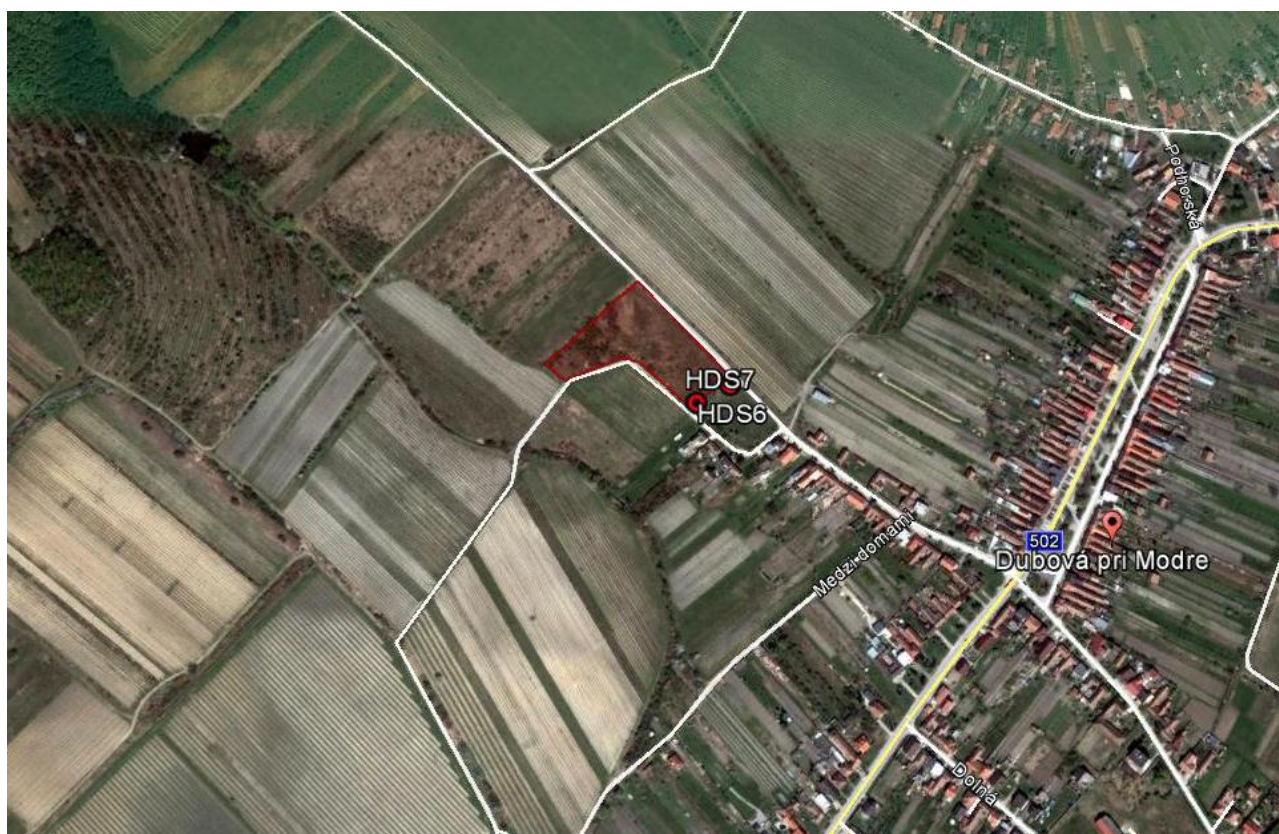
Obr. č. 1 Situácia monitorovacích objektov

- indikačné vrty s označením HDS-6 a HDS-7 sú umiestnené pod skládkou v zmysle smeru prúdenia podzemnej vody a odrážajú potenciálny vplyv skládky na prostredie
